# Luftbildauswertung auf Kampfmittelbelastung Wohnbaugebiet Kapellenbach-Ost Grenzach-Wyhlen – Wyhlen

Bearbeiter: Dr. K. Hinkelbein

Datum: 14.11.2017

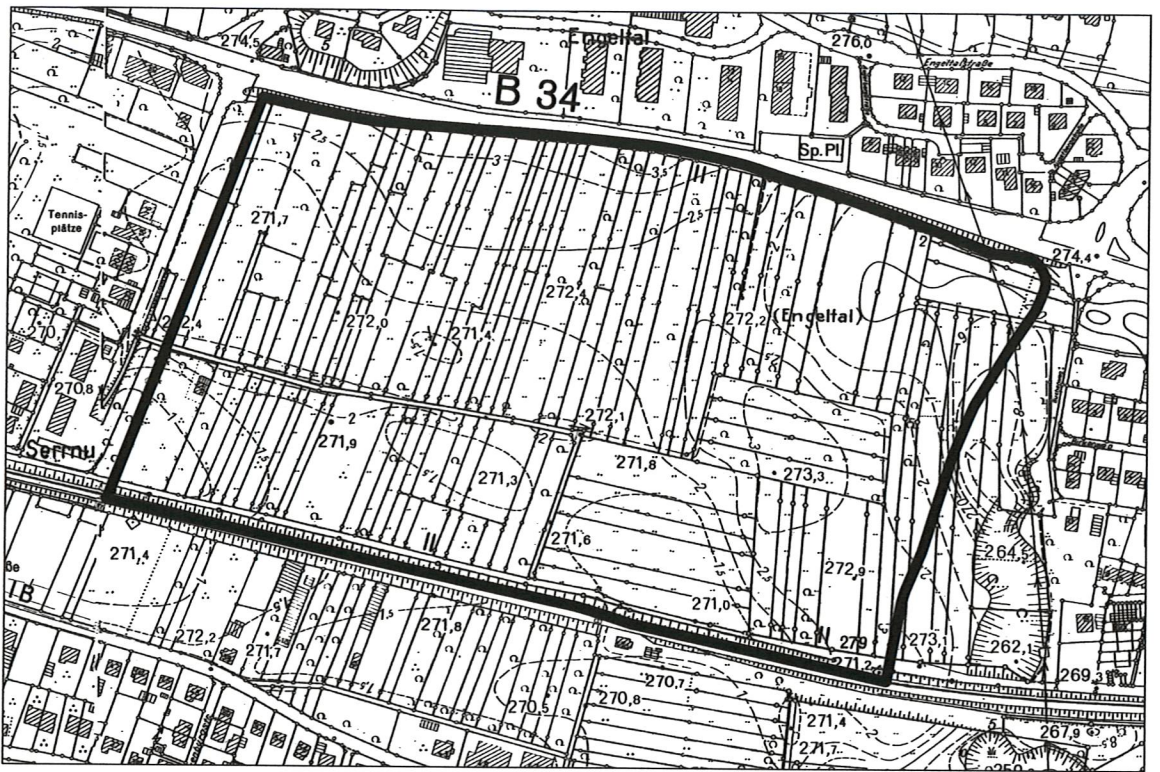
**Anlage 1:** Untersuchungsgebiet und Ausschnittvergrößerung eines Luftbilds vom 14.06.1945.

Untersuchungsgebiet (fett umgrenzt).

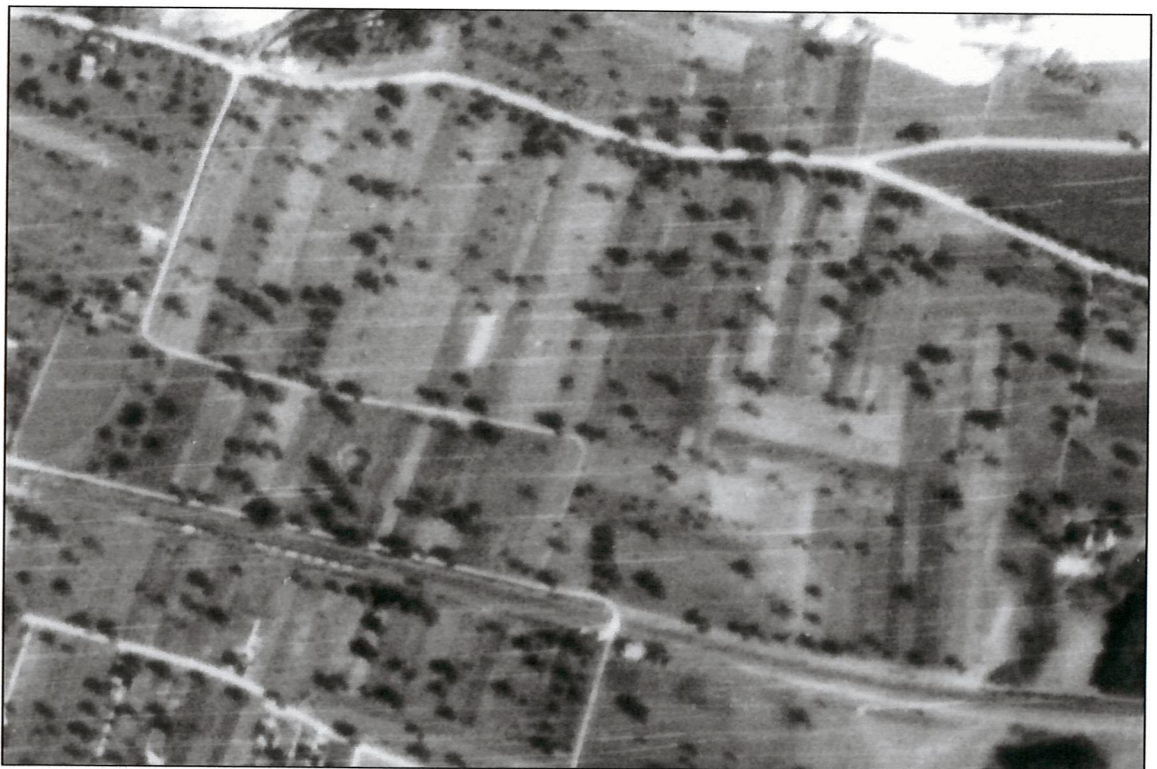
Auf allen untersuchten Luftbildern sind keine Hinweise auf eine Bombardierung des Untersuchungsgebiets und seiner unmittelbaren Umgebung mit Sprengbomben zu erkennen. Hinweise auf zerstörte Gebäude, Flakstellungen, Grabensysteme, Bunker oder dergleichen sind nicht auszumachen.

Ausschnittvergrößerung eines entsprechenden Luftbilds vom 14.06.1945. Die Reproduktion des Luftbilds ist aus urheberrechtlichen Gründen nicht gestattet.

Die Luftbilddauswertung hat keine Anhaltspunkte für das Vorhandensein von Sprengbomben-Blindgängern innerhalb des Untersuchungsgebiets ergeben. Es besteht keine Notwendigkeit, den Kampfmittelbeseitigungsdienst Baden-Württemberg (KMBD) oder ein anderes autorisiertes Unternehmen zu weiteren Erkundungen einzuschalten. **Nach unserem jetzigen Kenntnisstand sind in Bezug auf Sprengbomben-Blindgänger keine weiteren Maßnahmen erforderlich. Die Erkundungs- und Bauarbeiten können diesbezüglich ohne weitere Auflagen durchgeführt werden.**
